# Le savoir-faire de RepSolutions

# Des solutions de réparation intelligentes – tout sur notre gamme RepSolutions !

Brosch165FR | 11-2025

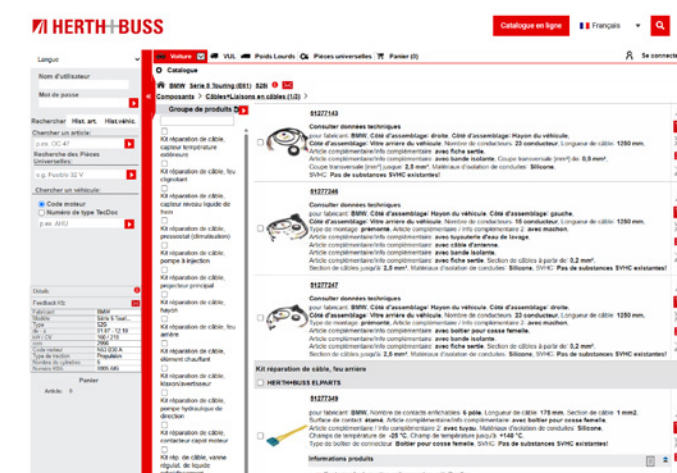
## CAUSE :

» faisceau de câbles défectueux !

Ces défaillances sont souvent dues à un faisceau de câbles défectueux. Ces faisceaux de câbles sont généralement dotés de nombreux fils fins qui peuvent être endommagés au fil du temps par des mouvements permanents, des intempéries ou des contraintes mécaniques. Dans de nombreux cas, le remplacement d'un câble endommagé nécessite beaucoup de travail, en particulier parce que de nombreux fabricants ne proposent les faisceaux de câbles que comme kit complet, ce qui peut considérablement augmenter les coûts.

# RepCab – kits de réparation de câbles pour portières, hayons et couvercles de coffres

- » essuie-glaces arrière défectueux
- » Chauffage de vitre arrière sans fonction

» kit de réparation de câble  
RepCab  
N° d'article : 51277\*

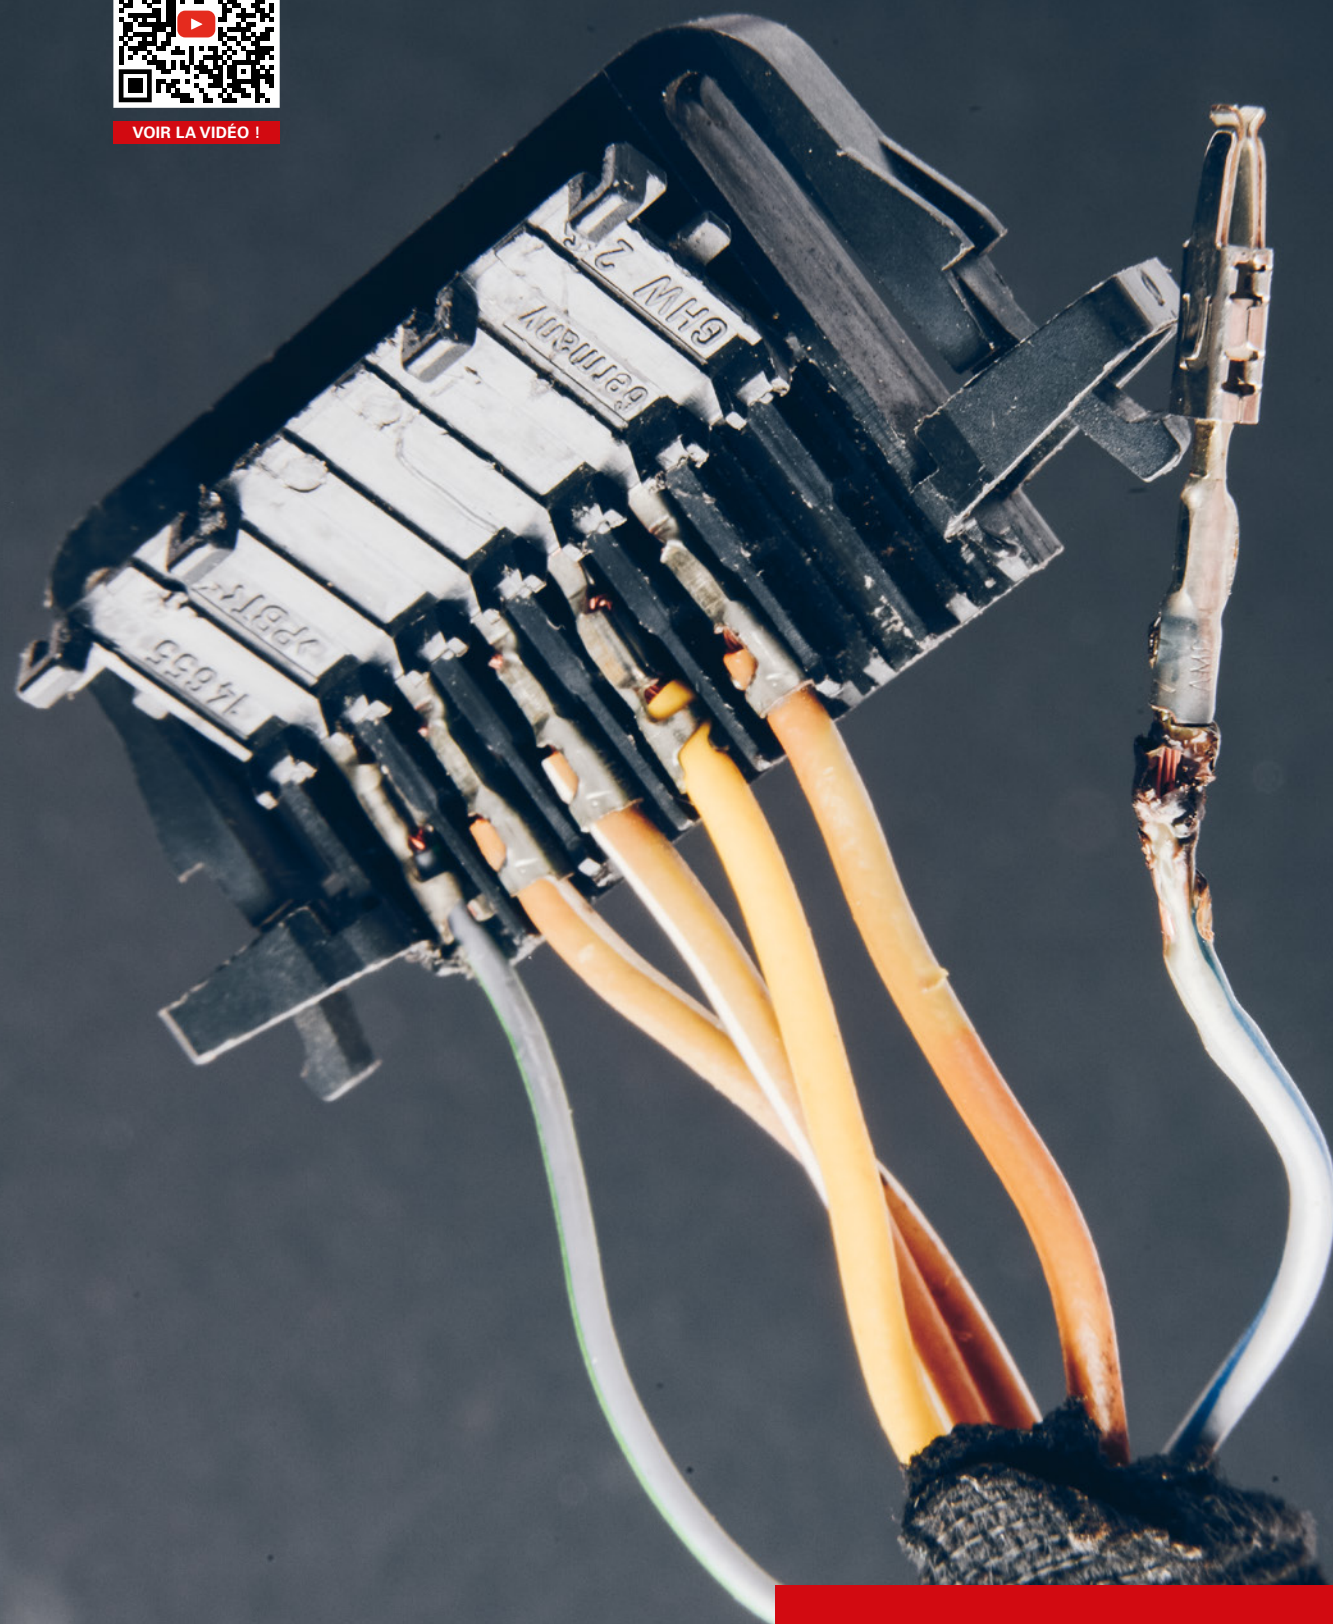
## CAUSE :

### câble défectueux à l'intérieur de la fiche !

Dans ce cas, la cause réside dans un câble défectueux à l'intérieur de la fiche d'un capteur. En raison de la corrosion, le fil s'est décomposé dans la fiche, ce qui entraîne à présent une rupture complète du câble. Il en résulte un message d'erreur dans le tachymètre et la fonctionnalité du capteur est altérée.

Un message d'erreur dans le tachymètre est souvent dû à un câble défectueux dans les connecteurs des capteurs. Ces dommages résultent souvent de la corrosion, qui entraîne l'endommagement du câble dans la fiche et, finalement, son arrachement.

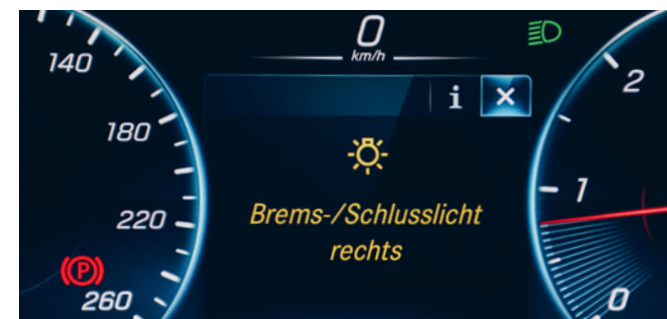
## PROBLÈME :

### » message d'erreur dans le tachygraphe

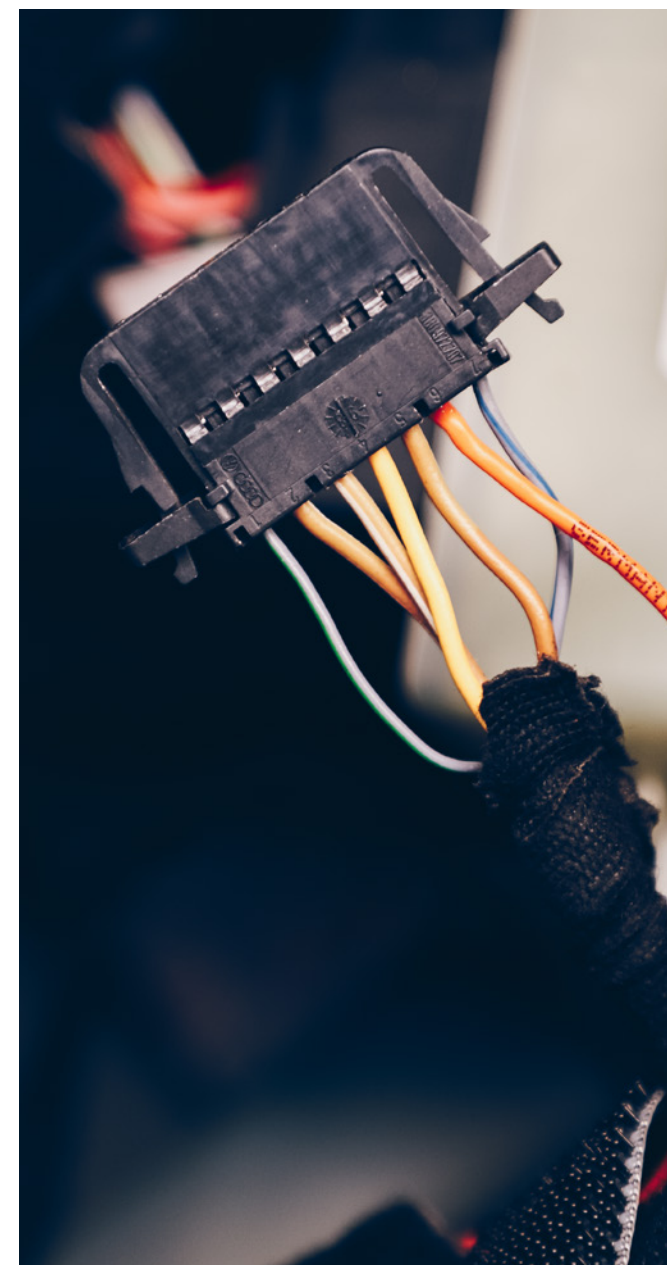
Grâce à RepLine, nous pouvons remplacer uniquement le câble défectueux sans remplacer inutilement l'ensemble de la fiche. RepLine est une possibilité de réparation économique et efficace, car seul le câble endommagé est remplacé. Nos articles contiennent les numéros OE afin que vous puissiez trouver rapidement et facilement le câble de réparation adapté. En outre, vous obtenez également des informations détaillées sur la dénomination des sertisseurs (broches), de sorte que vous savez toujours exactement de quelles pièces vous avez besoin.

Les câbles RepLine sont fabriqués en silicone très flexible équipé de brins fins, ce qui le rend particulièrement flexible et durable. Le grand avantage de RepLine est également son excellent rapport qualité-prix. Les ateliers qui travaillent régulièrement avec de petites quantités de sertisseurs profitent de la taille de série dans laquelle les sertisseurs et la ligne de câbles sont déjà sertis. Ainsi, le sertissage est inutile et le coût d'acquisition d'une pince de sertissage peut être économisé. Par ailleurs, l'utilisation de câbles en silicone très flexibles et résistants à la température fait de RepLine une alternative de haute qualité et durable aux câbles en PVC classiques. Les câbles sont disponibles dans des emballages pratiques de cinq ou dix unités. En outre, le catalogue en ligne des articles contient, entre autres, les bouchons de protection d'étanchéité et les dispositifs de déverrouillage appropriés.

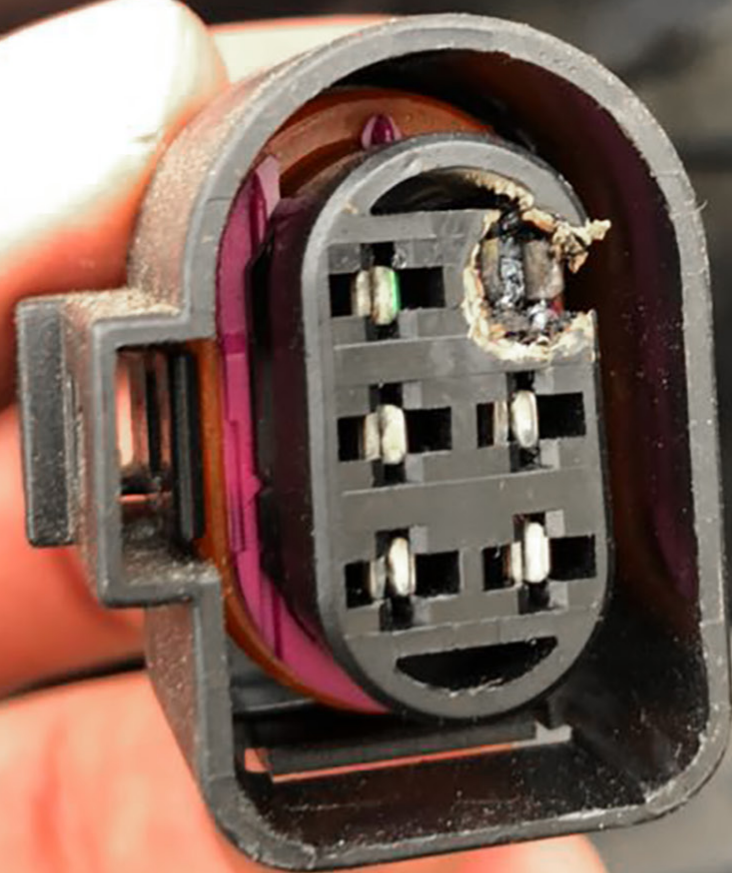
## CAUSE :

### » une fiche oxydée ou endommagée !

Un connecteur oxydé ou endommagé est souvent à l'origine des ratés et du message d'erreur. Au fil du temps, des fiches peuvent être endommagées par la corrosion ou les intempéries, ce qui entraîne une mauvaise connexion électrique.

Ces mauvais contacts compromettent la transmission de signaux à des composants importants du véhicule, provoquant des dysfonctionnements qui perturbent le comportement du véhicule. Toutefois, si le boîtier est si endommagé qu'un câble ne tient plus et qu'une réparation avec RepLine n'est plus possible, un remplacement complet de la fiche peut être nécessaire.

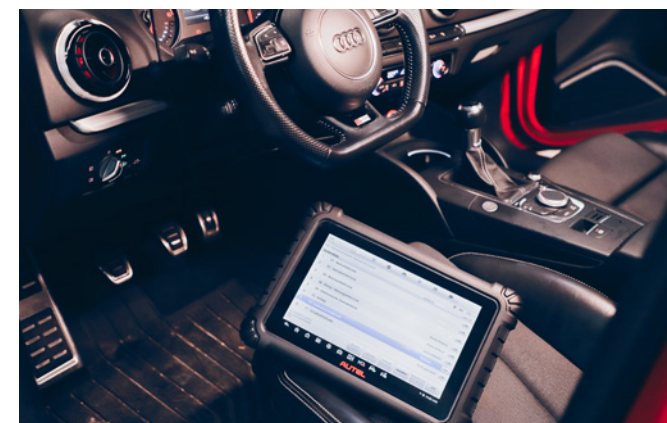
## PROBLÈME :

### » Le véhicule a une mauvaise tenue de route et le témoin de contrôle du moteur s'allume en jaune.

Le véhicule commence à avoir des ratés et un message d'erreur s'affiche dans le tachymètre. Le témoin de contrôle du moteur s'allume en jaune, ce qui indique un problème dans le véhicule.

Après la lecture de l'erreur, le problème a été localisé et une fiche défectueuse é détectée lors du contrôle visuel.

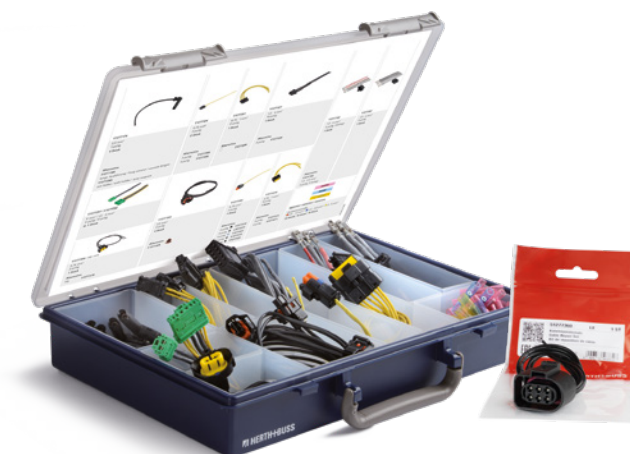
RepCon est la solution à ce problème ! Les assortiments RepCon permettent de réparer et de remplacer facilement les connecteurs détériorés. Les fiches spécifiques au composant respectif du véhicule garantissent un choix et une réparation précis, ce qui peut également être vérifié dans notre catalogue en ligne, sans inscription ni frais. Pour une identification rapide, les numéros OE sont conservés dans notre catalogue en ligne s'ils sont disponibles. Les fiches emballées individuellement assurent une manipulation et un stockage simples.

Le silicone très flexible et les brins très fins augmentent la flexibilité et la durabilité. De plus, le contenu du catalogue d'installation est classé de manière claire en fonction du nombre de pôles, ce qui facilite encore le choix du bon connecteur. Pour un processus de réparation plus rapide, les sertisseurs nécessaires, y compris les câbles prémontés, sont déjà compris dans le volume de livraison. Les solutions de réparation RepCon sont disponibles tant individuellement que dans un assortiment pratique afin que vous puissiez choisir l'option adaptée à vos besoins.

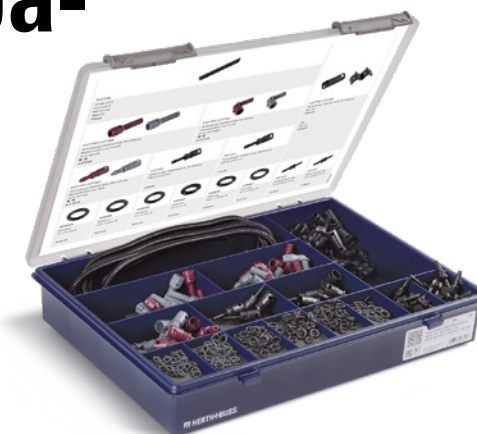
## PROBLÈME :

» L’eau de lavage n’est pas pulvérisée sur le pare-brise, mais se retrouve

### dans le compartiment moteur

L’eau de lavage éclabousse partout sauf sur le pare-brise ! Si, lors de la mise en marche de l’installation de lavage, il n’y a pas d’eau

sur le pare-brise, mais qu’au lieu de cela on la retrouve quelque part dans le compartiment moteur, c’est qu’il y a un problème avec la conduite d’eau de lavage.

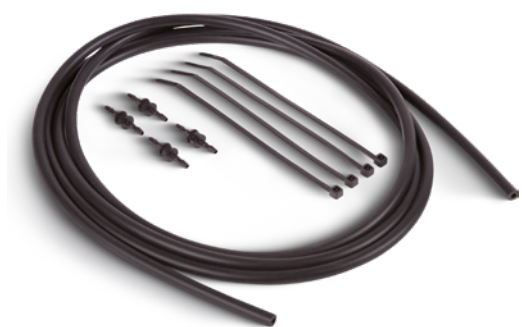
**Kit de réparation, conduite d'eau de lavage**  
**Numéro d'article : 54280003, -004**

Nos kits de réparation pour conduite d'eau de lavage sont le complément parfait de notre kit de réparation RepPipe. Ces kits offrent une solution polyvalente et fiable pour réparer rapidement et efficacement les tuyaux d'eau de lavage et de nombreuses autres applications. Le kit de réparation spécialement conçu pour les conduites d'eau de lavage est fabriqué en EPDM, un matériau de haute qualité particulièrement résistant à un grand nombre de substances chimiques telles que l'alcool, l'eau, les acides et les bases. Grâce à sa résistance et à sa flexibilité exceptionnelles, le kit de réparation peut être utilisé non seulement dans le domaine de la technologie automobile, mais aussi dans de nombreux autres domaines où des tuyaux flexibles fiables sont nécessaires.

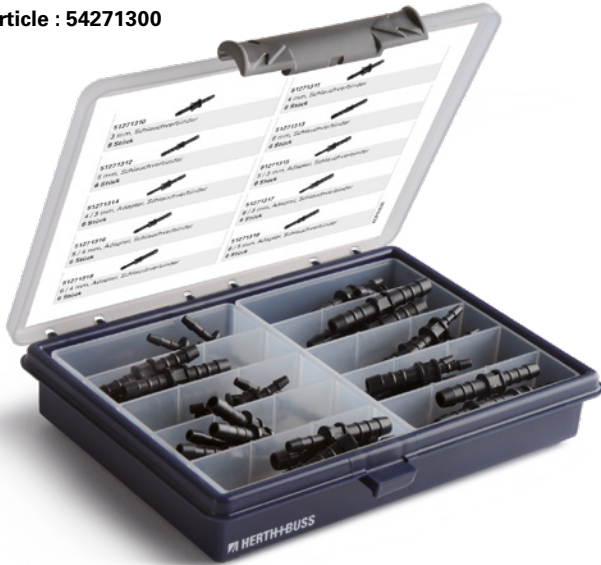
**Assortiment, raccord de tuyau**  
**N° d'article : 54271300**

Lorsqu'il n'y a pas de tubes ondulés dans le véhicule, mais seulement des tuyaux en caoutchouc, la question de la solution adaptée se pose souvent. Dans ce cas précis, nous proposons une gamme complète de raccords de tuyaux qui permettent une connexion simple et efficace. Dans notre assortiment, vous trouverez différents raccords de tuyaux avec différents adaptateurs qui permettent de passer de petits à de grands diamètres sans effort.

Le principal avantage de ces 60 raccords de tuyaux réside dans la pièce centrale hexagonale unique, qui sert de support pour une clé plate usuelle, donc à la fois de « rallonge de doigt » et de levier. Cela facilite considérablement le montage, en particulier dans les espaces restreints et aux endroits difficiles d'accès.

En outre, la pièce centrale offre la possibilité d'installer un attache-câbles pour fixer le tuyau de manière sûre. Les butées des deux côtés empêchent l'attache-câbles de glisser et assurent ainsi une fixation fiable.

Les connecteurs résistants à l'huile en noir classique s'adaptent parfaitement aux tuyaux utilisés dans les véhicules. Les raccords fournis dans la boîte de rangement sont parfaits pour relier des tuyaux lisses d'un diamètre intérieur de 3 à 6 mm.

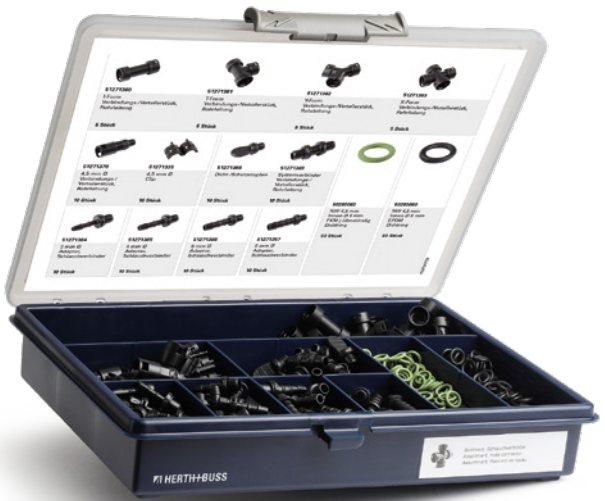
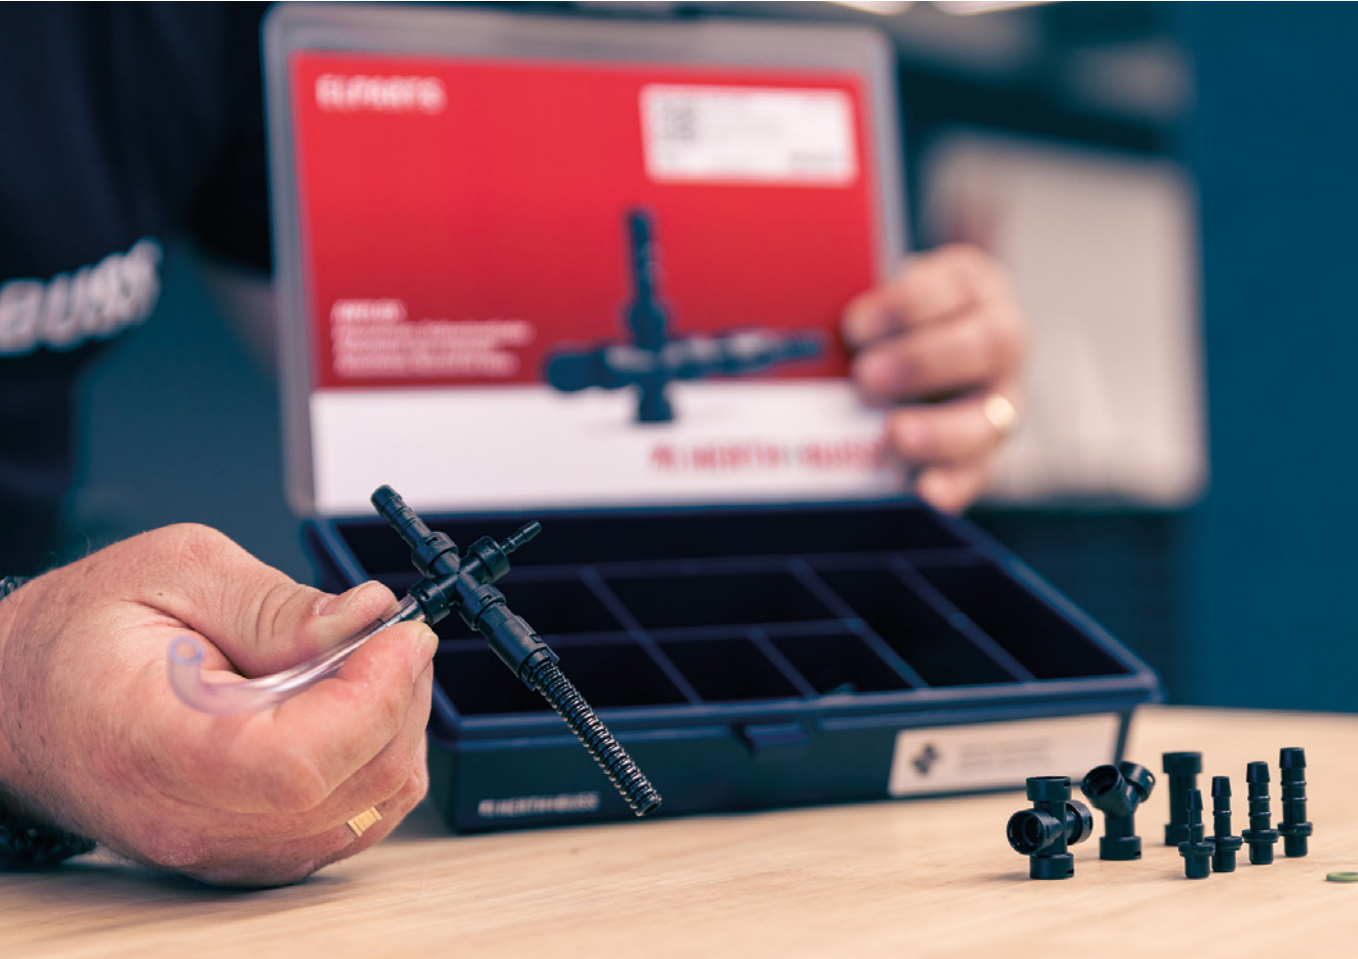
**Assortiment, raccord de tuyau  
ANYLOX**  
**N° d'article : 54271055**

Si les adaptateurs de la gamme RepPipe ne suffisent pas, nous avons la solution : avec l'assortiment Anylox, nous proposons un choix d'adaptateurs encore plus grand. Pièce droite, en Y, en T ou en croix : les différents répartiteurs permettent de créer à volonté différentes connexions et combinaisons d'adaptateurs.

L'assortiment Anylox se compose de répartiteurs avec 2 (I), 3 (Y) ou 4 (X) possibilités de raccordement qui permettent une multitude d'applications. Au total, l'assortiment comprend 200 pièces détachées, y compris des douilles pour des tailles de tuyaux de 3 mm, 4 mm, 5 mm et 6 mm, parfaitement adaptées aux différents répartiteurs. À l'aide du connecteur système et des joints toriques résistants à l'huile, vous pouvez assembler plus de 100 combinaisons différentes en fonction de vos besoins pour terminer rapidement et efficacement la réparation.

Un point fort particulier : L'assortiment Anylox comprend également une douille pour tubes ondulés d'un diamètre intérieur de 4,5 mm, spécialement conçue pour le lave-glace et parfaitement combinable avec notre système RepPipe. Ainsi, vous êtes parfaitement équipé pour toutes les réparations et pouvez utiliser de manière flexible tous les adaptateurs et raccords possibles pour votre conduite d'eau de lavage.

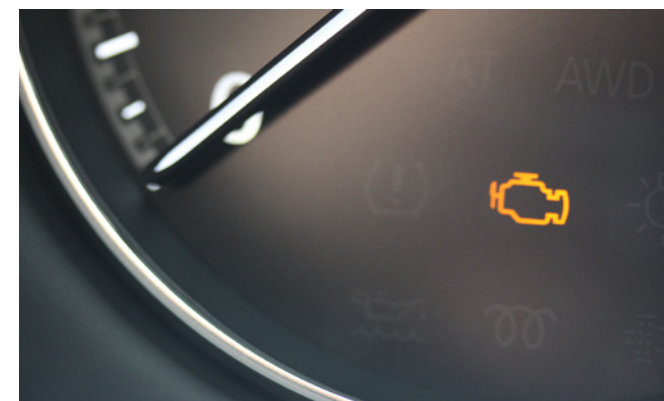
## PROBLÈME :

- » Le véhicule a des ratés
- » Message d'erreur dans le cockpit

Les messages d'erreur dans le cockpit et une voiture qui a des ratés sont des signes fréquents de problèmes techniques dans le véhicule. Un tuyau défectueux qui établit la liaison entre le capteur de pression différentielle et le filtre à particules diesel (DPF) est une cause fréquente de tels dysfonctionnements. Si ce tuyau est endommagé, le capteur de pression différentielle ne peut pas fonctionner correctement, ce qui entraîne un dysfonctionnement.

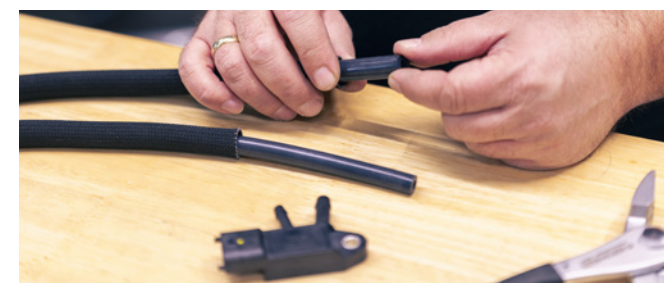
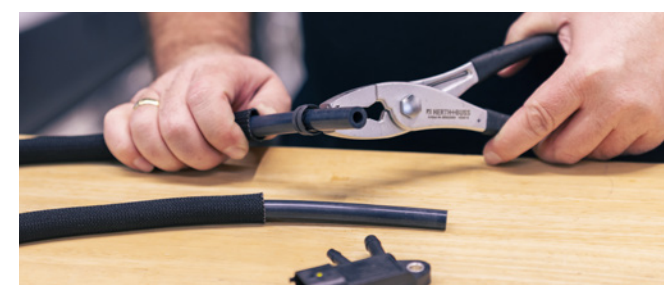
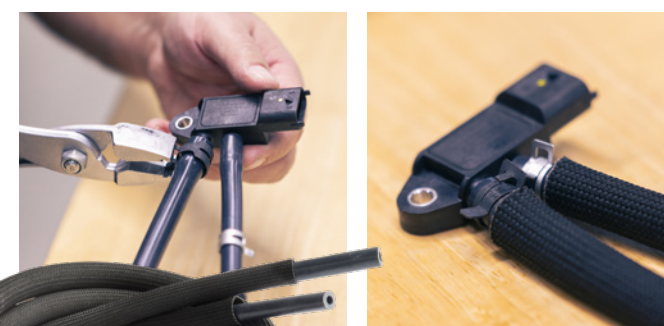
Nos tuyaux de réparation RepDPF sont la solution à ce problème. Ces gaines de protection spéciales résistantes aux hautes températures sont parfaitement adaptées aux exigences du système et offrent une protection fiable contre les influences mentionnées plus haut. Les tuyaux sont disponibles en deux tailles et peuvent être découpés individuellement en fonction de leur longueur afin de s'adapter parfaitement au véhicule. La gaine tresse des gaines de protection d'un mètre de long, qui protège les conduites sous pression contre les morsures des martres, assure une réparation fiable sur le long terme.

Grâce à la flexibilité des tuyaux de réparation RepDPF, ils peuvent être courbés et adaptés en fonction du dommage subi. Le kit de réparation contient tous les composants nécessaires, y compris les colliers de serrage à ressort parfaitement adaptés aux diamètres des gaines de pression et de protection afin de garantir un maintien sûr. Le kit RepDPF est universel et peut être utilisé sans problème dans n'importe quel véhicule. Les ateliers et les propriétaires de véhicules peuvent ainsi réparer rapidement et durablement la liaison entre le capteur de pression différentielle et le filtre à particules.

- » Le tuyau de raccordement entre le capteur de pression différentielle et le filtre à particules est endommagé

Il existe différentes sources de danger susceptibles d'endommager les tuyaux de raccordement entre le capteur de pression différentielle et le filtre à particules. Celles-ci englobent des influences mécaniques telles que des chocs, des impacts et des vibrations, des influences thermiques dues au froid, à la chaleur ou à l'humidité, ainsi que des influences naturelles, par exemple les dommages dus à des morsures de martres. Tous ces facteurs peuvent provoquer une fuite du tuyau ou son endommagement total.

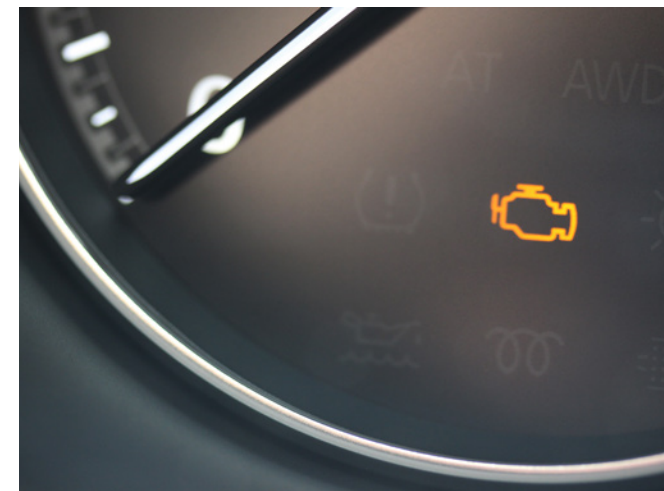
## PROBLÈME :

### » Le véhicule a des ratés

Lorsque le véhicule a des ratés ou ne fonctionne plus correctement, c'est souvent le signe de problèmes avec la conduite à dépression. En particulier sur les véhicules plus anciens, cela peut être dû à des conduites poreuses ou endommagées. Les dommages causés par des martres sur les conduites sont également un problème fréquent. Les câbles classiques en caoutchouc ou en plastique dur vieillissent en raison de contraintes thermiques et mécaniques et deviennent particulièrement sensibles aux attaques des martres. Ces défauts peuvent entraîner différentes perturbations, telles que des problèmes de moteur ou des difficultés avec le verrouillage central.

## CAUSE :

### » Dommage sur la conduite à dépression

La cause de tels dommages sur la conduite à dépression réside dans la nature du matériau. Le caoutchouc et le plastique dur sont sujets au vieillissement et aux fissures en raison de changements de température constants et de contraintes mécaniques. S'y ajoutent des martres qui aiment mordre les conduites, ce qui entraîne d'autres dommages. Dans de nombreux cas, le remplacement de la conduite défectueuse est difficile, en particulier sur les véhicules plus anciens pour lesquels la pièce de rechange d'origine n'est plus disponible. Cela constitue un défi pour de nombreux propriétaires de véhicules et ateliers.

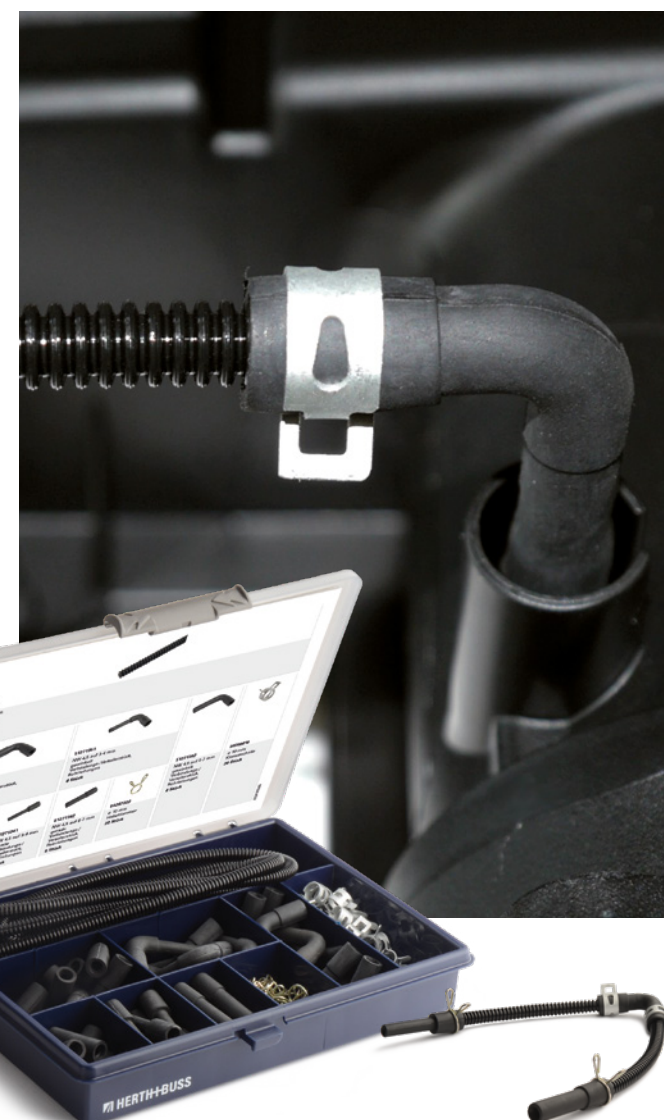
Avec RepVAC, nous proposons une solution fiable pour réparer facilement des conduites de dépression endommagées ou obsolètes. Le kit de réparation de 89 pièces comprend un tube ondulé de 2,5 m d'une largeur nominale de 4,5 mm ainsi que des éléments de raccordement de conduite droits et coudés pour des raccords de 3 à 7 mm. Ce kit offre une solution universelle pour tous les véhicules nécessitant des conduites à dépression, des motos aux tracteurs et aux moissonneuses en passant par les voitures particulières, les camions, les bus et les engins de chantier.

Un grand avantage du kit RepVAC est le matériau durable et flexible du tube ondulé, qui est une excellente alternative aux conduites en caoutchouc classiques. Grâce au diamètre plus petit des tubes ondulés et au prix attractif, ce kit offre une solution de réparation économique. RepVAC est une excellente option, notamment pour les véhicules plus anciens pour lesquels les conduites à dépression ne sont plus disponibles. Même en cas de pannes sur la route, le tube ondulé moderne peut être utilisé rapidement et facilement comme aide d'urgence. De plus, nous offrons la possibilité de commander séparément tous les composants du kit de réparation afin de garantir un approvisionnement à long terme. Un autre avantage : les martres n'aiment pas se mordre dans le matériau ondulé de RepVAC, ce qui constitue une autre mesure de protection pour votre réparation.

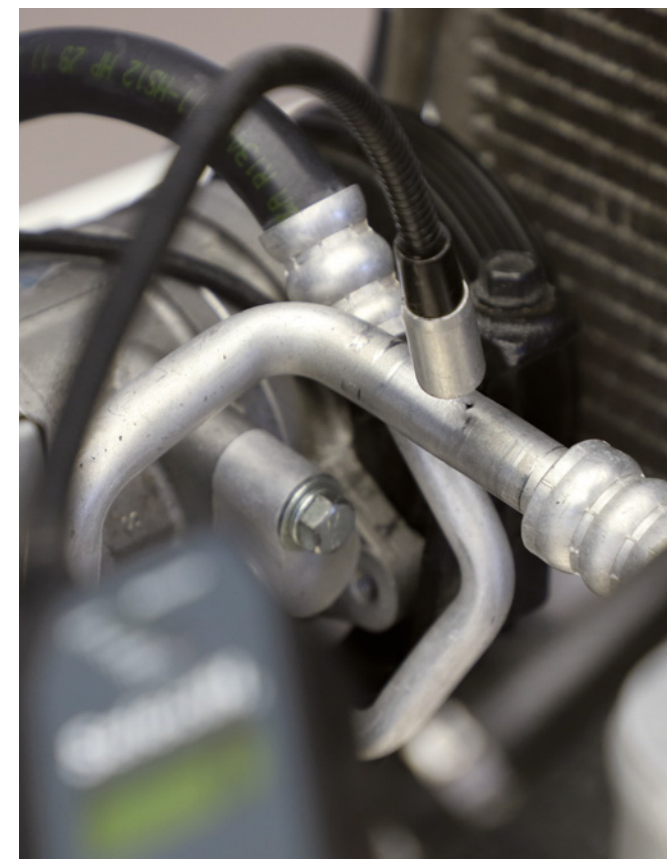
## PROBLÈME :

### » Fuite dans la conduite de climatisation

Une conduite de climatisation non étanche peut entraîner des problèmes importants : la fuite est souvent difficile à trouver et la réparation est coûteuse et fastidieuse. Dans l'atelier, le diagnostic d'une fuite dans le système de climatisation implique un supplément de travail, car celle-ci doit être localisée avec précision. Notre détecteur de fuites SelectH<sub>2</sub> permet de détecter rapidement la fuite, mais la réparation qui suivra peut être coûteuse et fastidieuse.

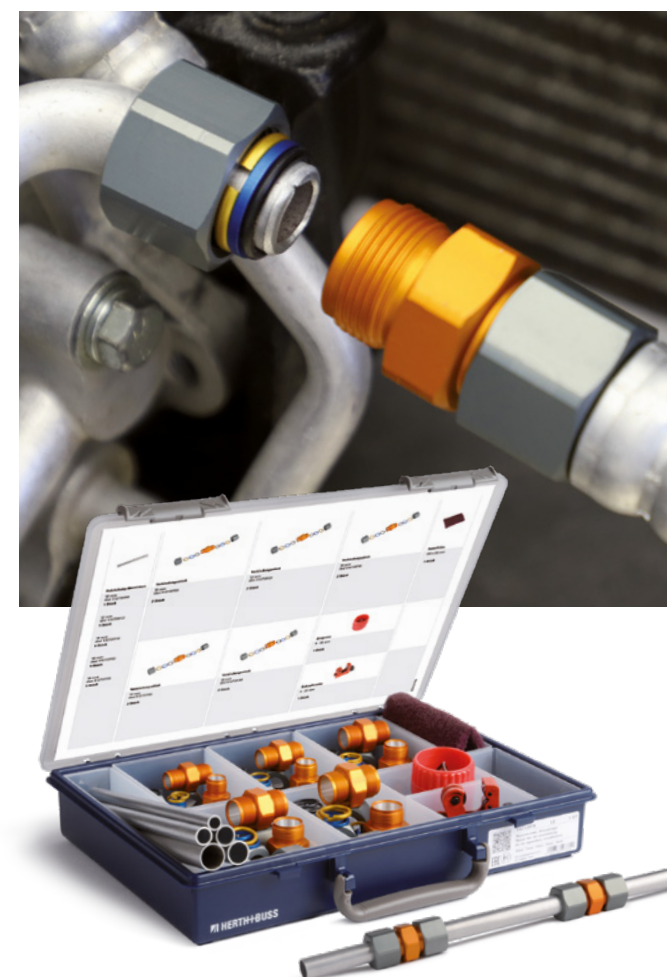
Avec notre solution de réparation universelle RepAC, nous offrons une possibilité rapide et économique de réparer des tubes en aluminium défectueux dans le système de climatisation. Cette solution permet de raccorder ou de remplacer directement les sections de tubes endommagées, sans outillage spécial.

Le volume de livraison comprend des tubes en aluminium d'une longueur de 20 cm dans les diamètres extérieurs les plus courants, à savoir 10, 12, 14, 16 et 18 mm, des kits de raccordement adaptés, y compris les composants vissés et les joints. Pour une réparation professionnelle, des coupe-tubes, des ébavureurs et des non-tissés abrasifs sont fournis dans le kit pratique. Toutes les bagues d'étanchéité contenues sont adaptées aux réfrigérants courants et complètent l'assortiment. Nous garantissons ainsi une grande résistance et une réparation fiable, confirmée par les contrôles de pression de rupture du TÜV.

## CAUSE :

### » fuite dans le tube due à la corrosion, à la fatigue des matériaux, etc.

La fuite dans la conduite de climatisation est due à une fuite dans le tube. Ces fuites peuvent résulter de divers facteurs, tels que des dommages mécaniques, la corrosion ou la fatigue des matériaux, qui entraînent une perte de réfrigérant, ce qui nuit à l'efficacité du système.

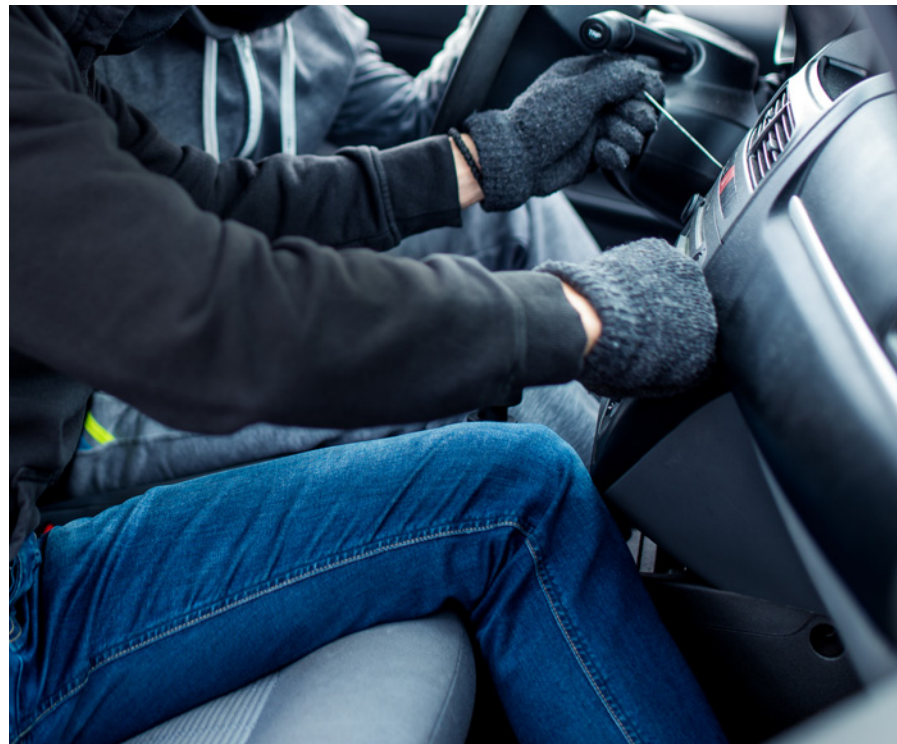
## PROBLÈME :

### » pas de réception radio

Le signal d’antenne n’est pas transmis, ce qui entraîne une mauvaise expérience d’écoute. Dans de nombreux cas, il est difficile de trouver la cause, surtout lorsque le câble d’antenne a été endommagé et qu’il n’y a plus de signal.

### » dommages dus à une effraction ou à un sectionnement accidentel

Une cause possible de la défaillance de la réception est un dommage suite à une effraction. Souvent, lors du retrait ou de la découpe du pare-brise, le câble d’antenne est coupé ou endommagé par inadvertance. Le signal d’antenne ne peut alors plus être transmis correctement à la radio et une réception n’est donc possible.

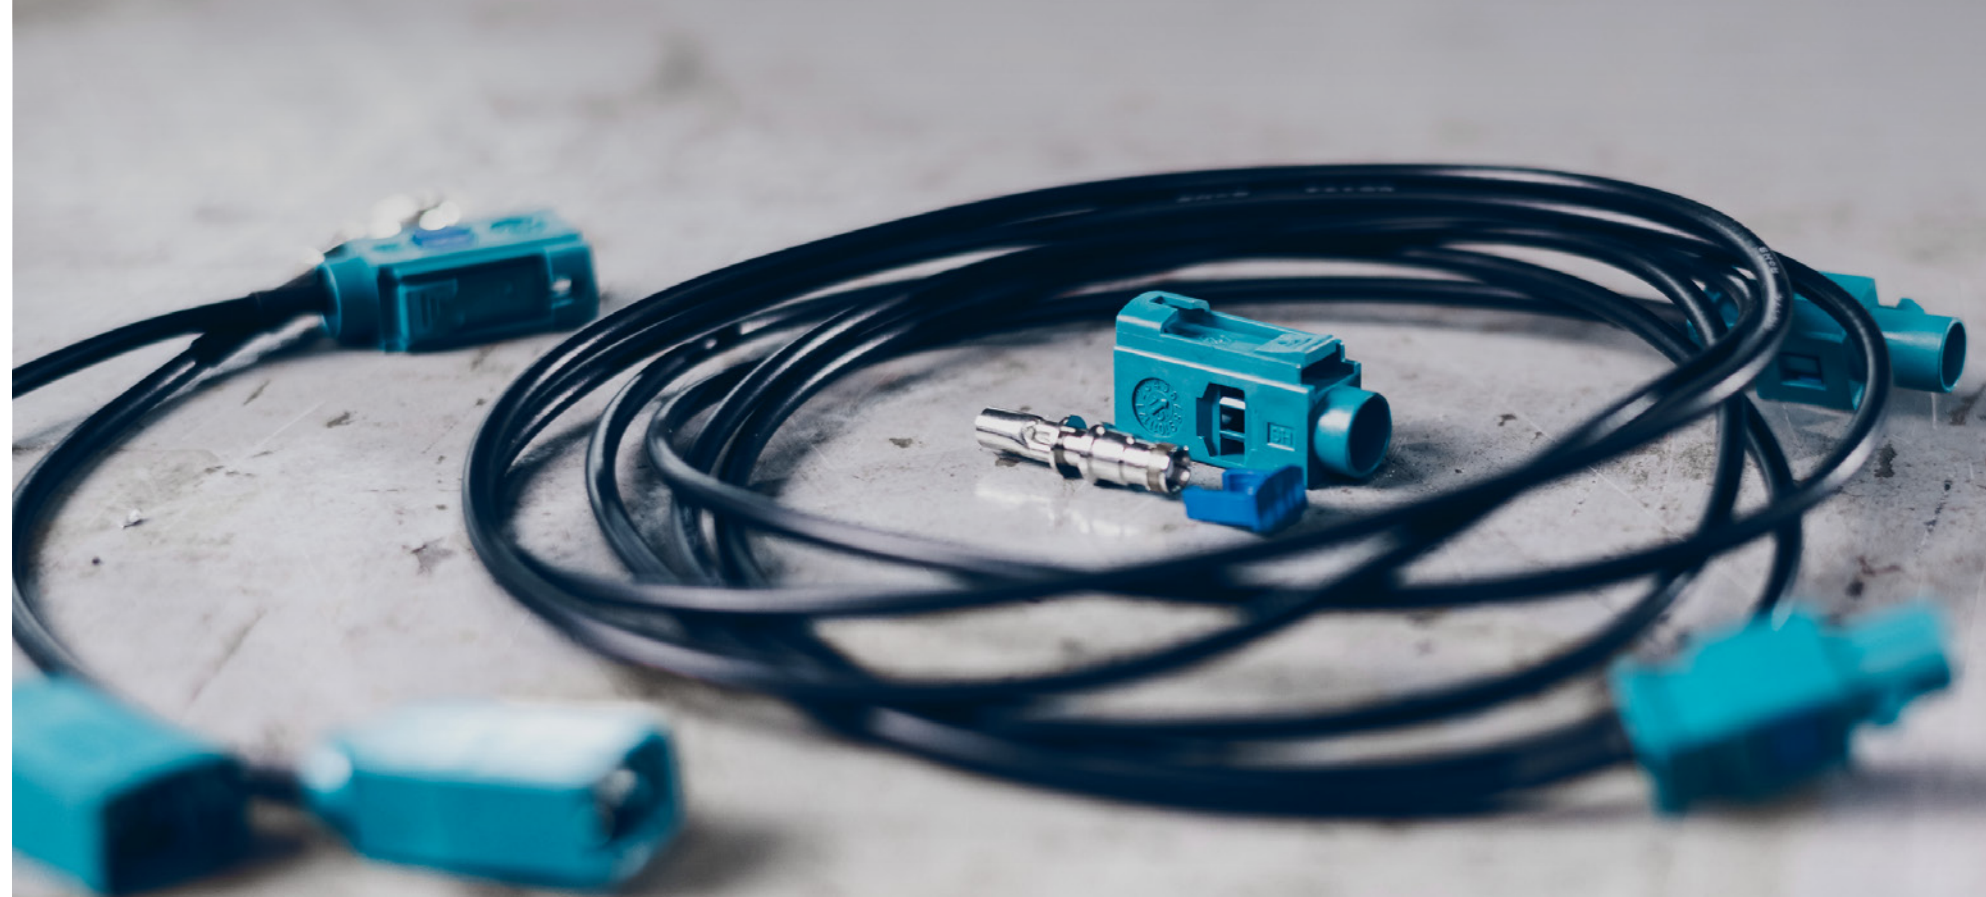
Notre kit de réparation offre la solution idéale à ce problème. Il comprend trois câbles d’antenne de longueur différente (1,25 m, 2 m et 5 m) qui permettent à l’atelier de réparer facilement une conduite d’antenne endommagée. Les câbles sont équipés de boîtiers Fakra codés Z (bleu d’eau) qui peuvent être utilisés universellement. Si un boîtier femelle Fakra est monté dans le véhicule, le câble de réparation peut être raccordé directement.

Dans le cas d’un boîtier mâle Fakra dans le véhicule, le câble adaptateur avec le numéro d’article 51277244 sera nécessaire. Il dispose de boîtiers femelles aux deux extrémités, ce qui permet d’utiliser sans problème le câble coaxial. Dans les cas où il n’y a pas de boîtier Fakra dans le véhicule, nous proposons le câble adaptateur 51277245. Ce kit comprend un contact Fakra femelle avec

boîtier, un contact FME femelle ainsi qu’un contact FME mâle qui peut également être soudé. Il est également possible d’utiliser le jeu de boîtier de connecteur 50390773 pour raccorder directement le câble d’antenne au véhicule. Ces solutions simplifient considérablement la réparation du câble d’antenne et la restauration de la réception radio.

### » câble d’antenne Fakra Référence : 51277241, -243

### » Câble adaptateur, câble d’antenne Fakra Référence : 51277244, -245

### » Jeu de boîtier de connecteur Fakra Référence : 50390772, -773

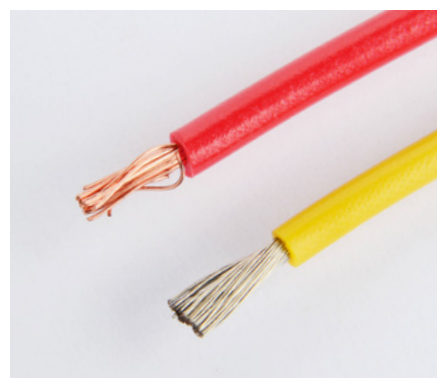
Dans l'exemple suivant, nous avons démonté un connecteur Herth+Buss et un produit concurrent et les avons comparés. Nos solutions de réparation (illustrées ici en jaune) se distinguent par les caractéristiques de qualité suivantes :

Nos câbles de haute qualité sont extrêmement résistants. Les torons à fils fins – ici en comparaison directe avec les câbles conventionnels – garantissent une grande flexibilité. Nos câbles sont ainsi extrêmement résistants à la rupture et assurent une très bonne conductivité.

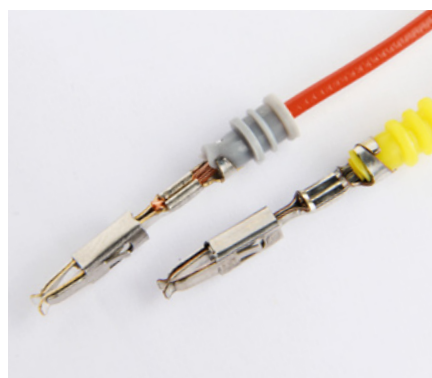
Par rapport aux câbles conventionnels, notre câble de réparation mise sur une fabrication de première classe, une durabilité maximale et un ajustement parfait. Lors du sertissage, nous accordons une importance particulière à une fabrication de haute qualité afin de garantir une longue durée de vie et une précision d'ajustage maximale. Grâce à l'ELA, le contact est protégé de manière optimale, à condition que le sertissage soit propre et précis.

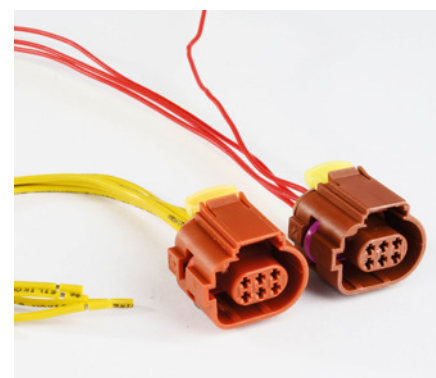
Par rapport à d'autres boîtiers, RepCon séduit par sa qualité de fabrication exceptionnelle, sa précision d'ajustage et l'utilisation de matériaux plus robustes et de meilleure qualité.
