# RepPipe

## Reparatursatz, Waschwasserleitung

### Know+How

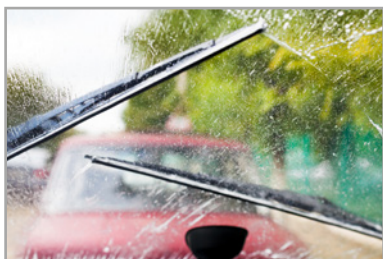
#### **Problem: Schlechte Sicht durch Front- und Heckscheibe**

Schlechte Sichtverhältnisse beeinflussen die Verkehrssicherheit. Daher sollten Front- und Heckscheiben immer sauber sein und die Sichtverhältnisse nicht einschränken. Doch was ist, wenn die Waschwasserleitung defekt ist? Dies bringt noch ein weiteres Problem mit sich, denn ein Wassereintritt in den Motor- und Fahrzeuginnenraum kann möglicherweise Schäden an u. a. der Elektrik verursachen.

#### **Lösung: Schnelle und einfache Reparatur mithilfe des Reparatursatzes RepPipe**

Mit unserem Reparatursatz, Waschwasserleitung RepPipe können bei allen Pkw-Waschwasserleitungen defekte Stellen schnell und einfach ausgebessert werden. Egal ob Wellrohr oder Glattschlauch. Vorbei sind die Zeiten des kompletten Austauschs der Leitung oder des behelfsmäßigen Flickens mittels Tape-Umwicklung oder ähnlichem. Mit RepPipe repariert die Werkstatt Wellrohrleitungen mit der Nennweite 4,5 mm professionell und dauerhaft. Verbindungsadapter sichern zudem auch defekte Stellen bei Leitungen aus Glattschlauch mit Durchmessern von drei und vier mm. Entsprechend sind auch die Schlauchverbinder zum direkten Anschluss von Glattschläuchen enthalten. So ein professionelles Verbinder-System war bisher auf dem Markt nicht erhältlich. Die Verbinder sind mehrfach lösbar und ohne Spezialwerkzeug zu verarbeiten. Das Set ist auf alle Wellrohrformen abgestimmt.

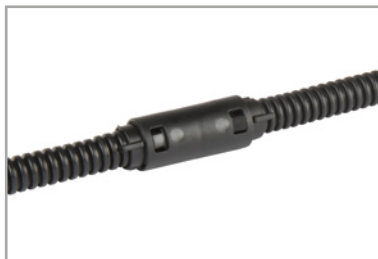
#### **Ursache:**

#### **Undichte Waschwasserleitungen**

Eine Alterung des Materials sowie diverse mechanische und thermische Belastungen können Ursache einer undichten Waschwasserleitung sein.
