RepVac

Reparaturatz, Unterdruckleitung

Know+How

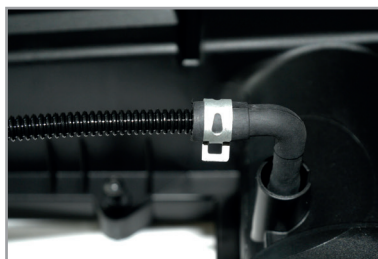
Der Unterdruckschlauch ist defekt

Die herkömmlichen Leitungen aus Gummi und Hartplastik altern naturgemäß durch thermische und mechanische Belastungen und auch Marder verbeißen sich liebend gern ins Material.

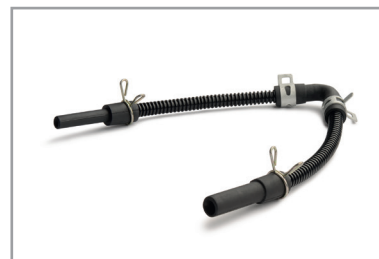
- Die benötigte Länge des Wellrohrs abschneiden.
- Das Wellrohr in den benötigten Unterdruckverbinder einschieben, bis eine stabile Verbindung entstanden ist. Der benötigte Unterdruckverbinder ist je nach Anwendungssituation zu wählen (gerade oder gewinkelt).

- Nach dem Einschieben ist die Verbindung mit einer Federbandschelle oder einer Halteklammer zu sichern.
- Die andere Seite des Unterdruckverbinders an die im Fahrzeug befindliche Leitung, das Verteilerstück bzw. den Verbraucher aufschieben.
- Ergebnis: Eine perfekte Reparaturlösung!
