RepDPF

Reparatursatz, Druckleitung

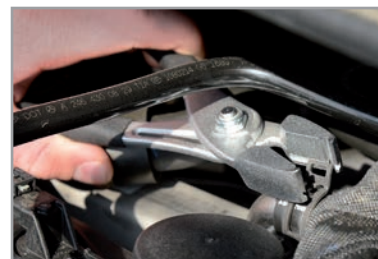
Ursache: Beschädigung der Silikon-Druckleitungen

Drei Gefahrenquellen führen zu Beschädigungen von Verbindungsschläuchen zwischen Dieselpartikelfilter (DPF) und Differenzdrucksensor (misst den Differenzdruck zweier Absolutdrücke): mechanische Einflüsse (Schläge, Stöße, Vibrationen), thermische Einflüsse (Kälte, Hitze, Feuchtigkeit) oder natürliche Einflüsse, z.B. Schäden durch Marderverbiss.

Lösung: RepDPF – Verbindungsschläuche schnell ersetzen

Egal welche Ursache zutrifft, mit der Reparaturlösung RepDPF schaffen Sie schnell Abhilfe. Die hochtemperaturbeständigen Spezialschutzschläuche bewahren die Silikon-Druckleitungen vor den genannten Einflüssen und sind eine anhaltende und wirksame Gegenmaßnahme. Insbesondere die Geflechtummantelung der ein Meter langen Schutzschläuche verteidigt die Druckschläuche gegen die Beißattacken der Marder zuverlässig, auch auf lange Sicht. Hinzu kommt, dass die Druckleitungen und Schutzschläuche selbst äußerst flexibel gearbeitet sind und je nach Schadensproblem passend gebogen werden können. Weiter lassen sie sich universell für jedes Fahrzeug einsetzen, da die Schläuche sich, je nach Bedarf, problemlos kürzen lassen. Die beigelegten Federbandschellen sorgen für eine fachmännische Befestigung.
